**MINISTÉRIO PÚBLICO DE CONTAS DO DISTRITO FEDERAL
SEGUNDA PROCURADORIA**

PARECER: 0726/2020-G2P

PROCESSO: 7.428/2015

EMENTA: Representação 09/2015-CF. Possíveis irregularidades ao construir e equipar CEIs e CEPIs. Inspeção. Esclarecimentos da SEE/DF. Corpo Técnico pelo cumprimento parcial da Decisão nº 4.156/2019. MPC/DF aquiesce com acréscimo.

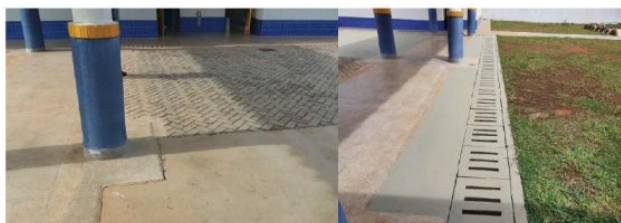
ANTES e DEPOIS: Detalhe do piso entre os pilares da passarela

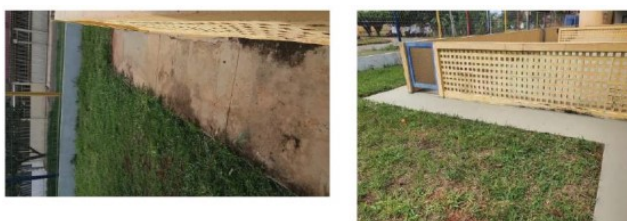
ANTES e DEPOIS: Piso externo das calçadas do bloco pedagógico creche II

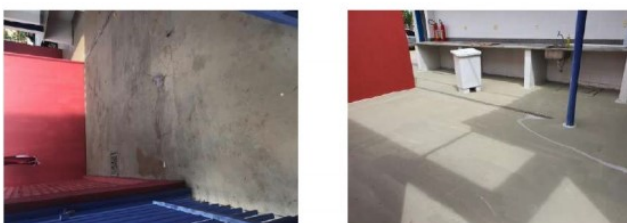
ANTES e DEPOIS: Detalhe do piso externo do varal do bloco de serviços

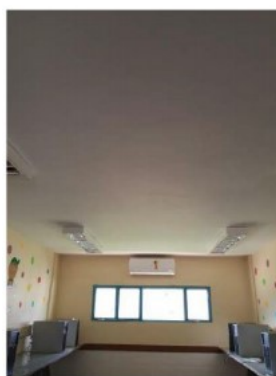
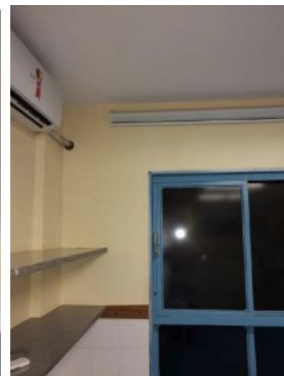
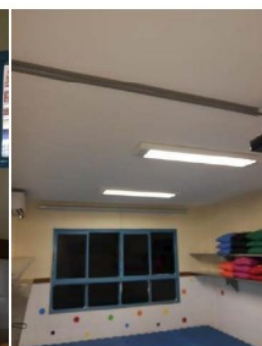
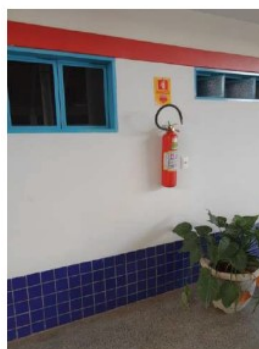
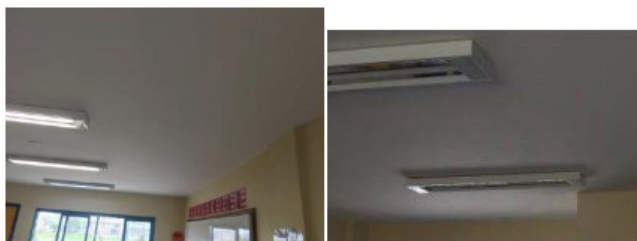
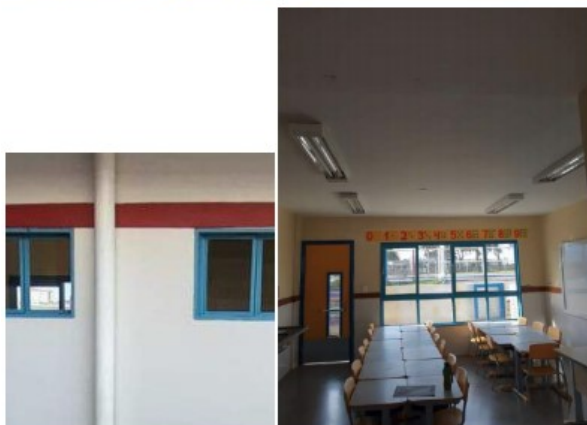
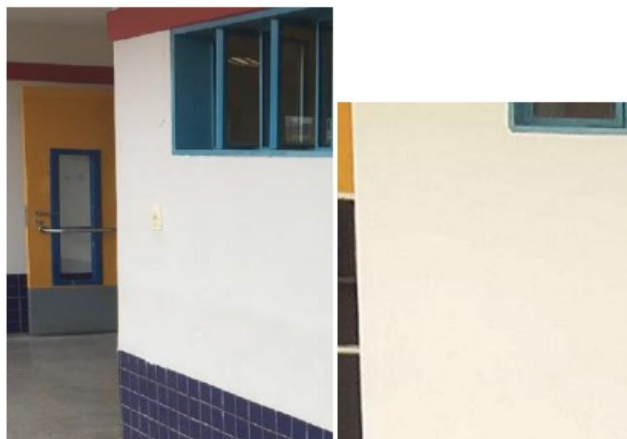
Registro fotográfico constante do Relatório Técnico de Vistoria da SEE/DF

55. O Relatório Técnico conclui afirmando que ‘os vícios construtivos identificados no documento do TCDF foram sanados’.

56. Em relação ao piso de concreto desempenado não é possível verificar melhoras no aspecto construtivo. As demais irregularidades aparentam ter sido resolvidas, sem que seja possível afirmar categoricamente que a falha tenha sido sanada tendo em vista dificuldade em aferir se as imagens do relatório de vistoria da SEE/DF são compatíveis com os ambientes identificados na Inspeção.

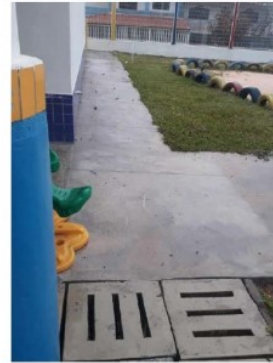
DEPOIS: Piso externo do fundo do bloco pedagógico creche III

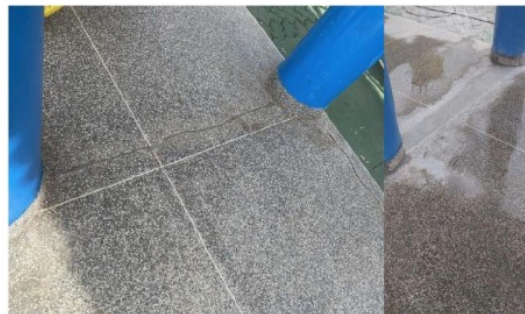
ANTES e DEPOIS: Detalhe do piso entre os dois pilares da passarela
